## 東日本大震災被害状況

# SEKISUI

地震時の給水タンク被害状況 (調査件数: 1,175 件)

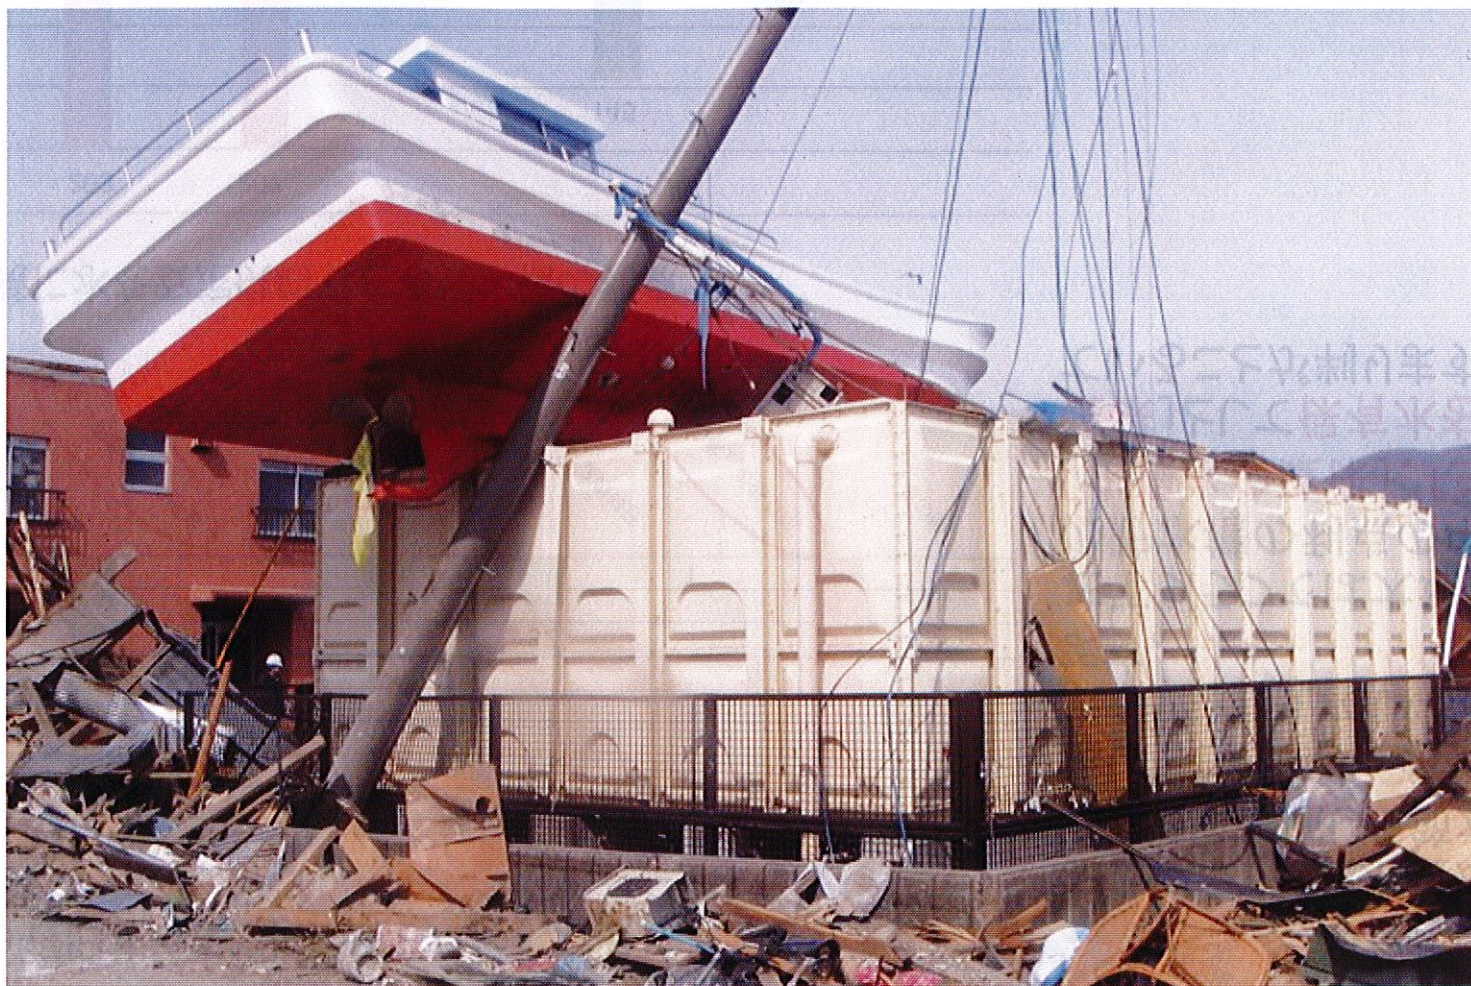
# 東日本大震災被害状況(津波により海中に埋没したが本体異常無し)

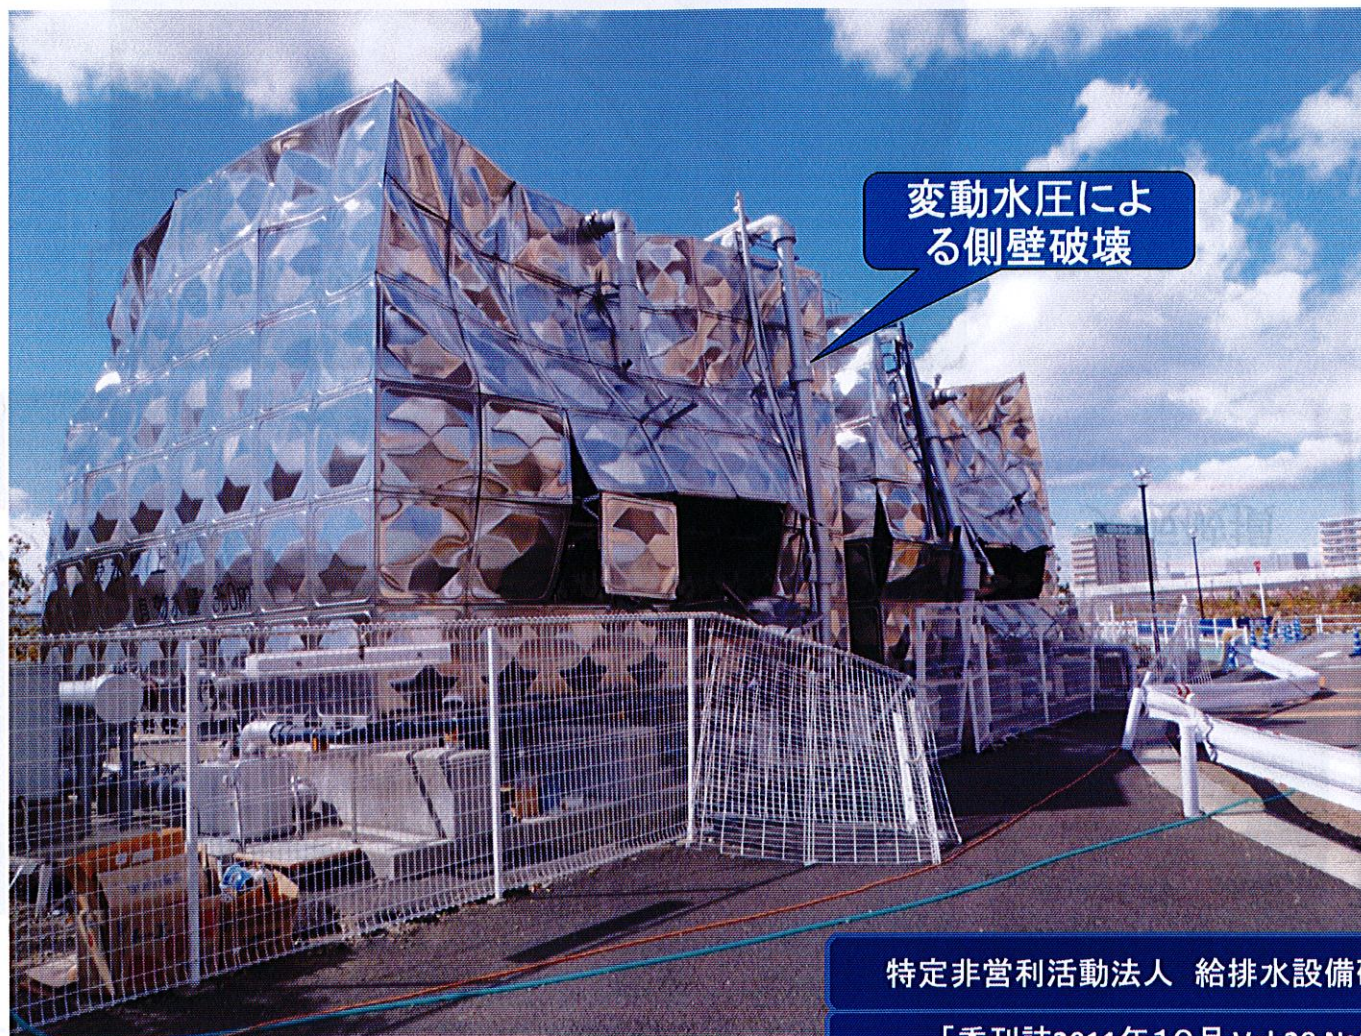
溶接型ステンレスタンク

## 東日本大震災被害状況(地震時変動水圧にて本体パネル破損)

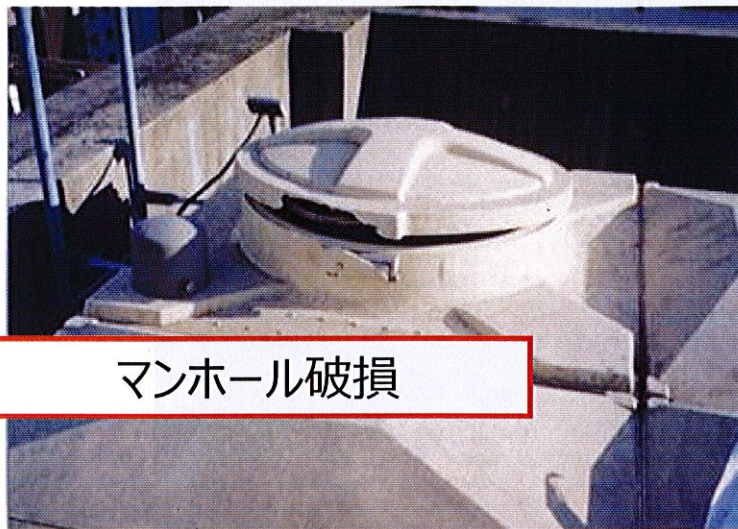
東日本大震災被害状況(長周期震動で液面スロッシング現象が増幅)

マンホール破損

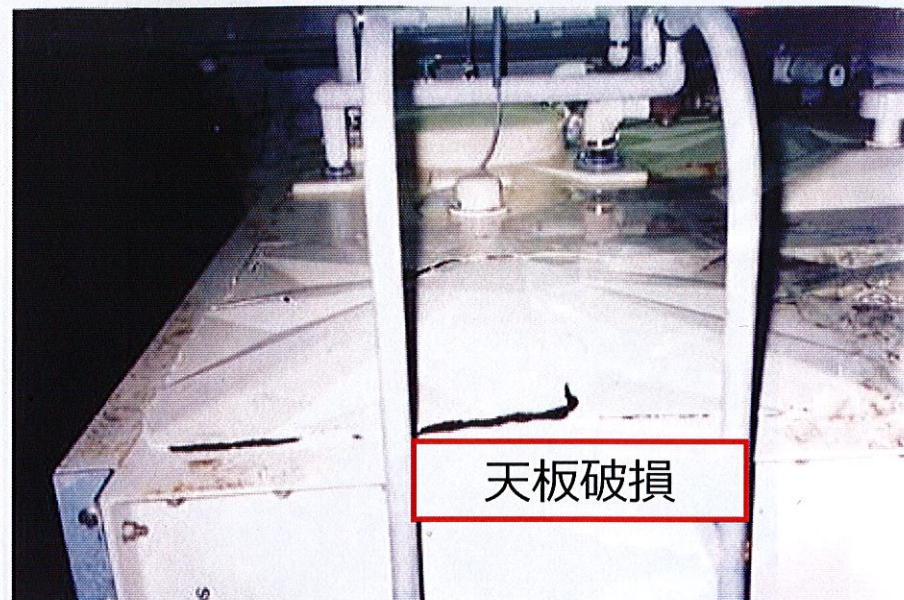
天板破損

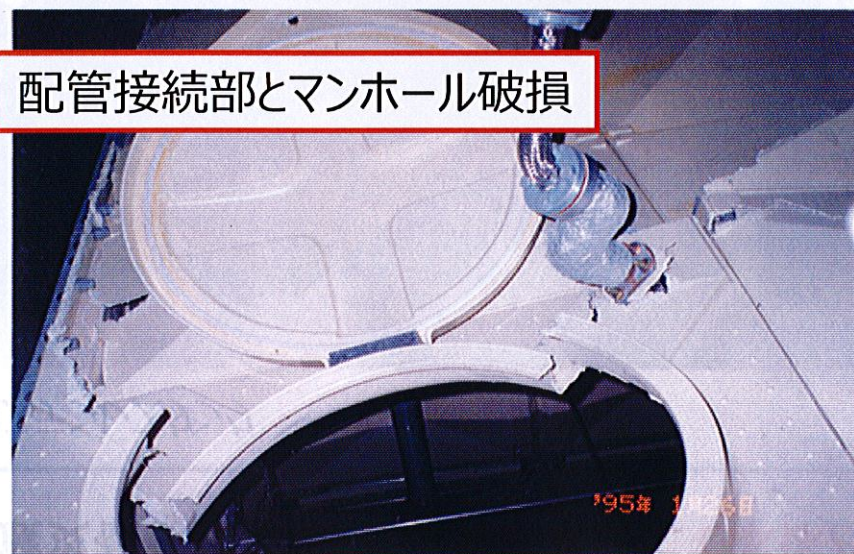
配管接続部とマンホール破損
