# 給水タンクの耐震性について

## ・熊本大地震の調査速報

## 熊本大地震の調査速報

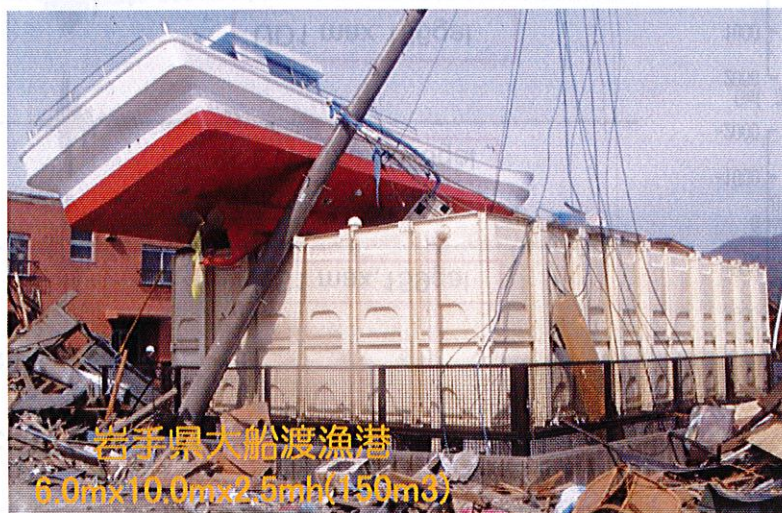
津波により海中に埋没したが本体異常無し

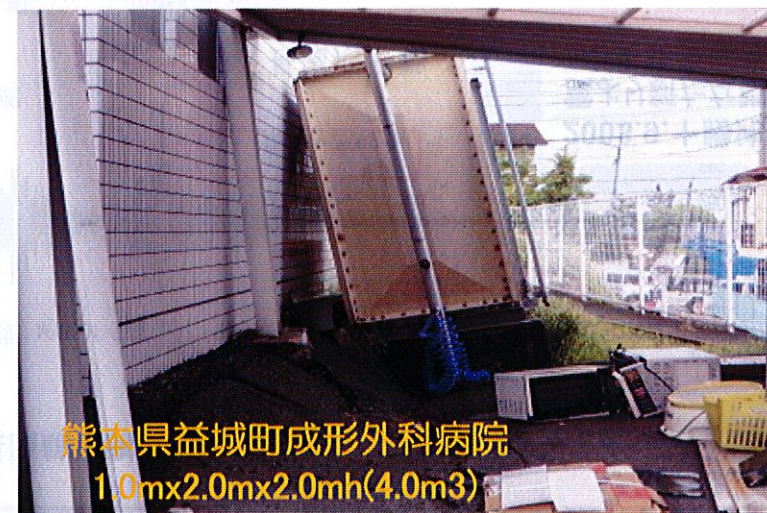
地盤陥没により基礎部より転倒したが本体異常無し

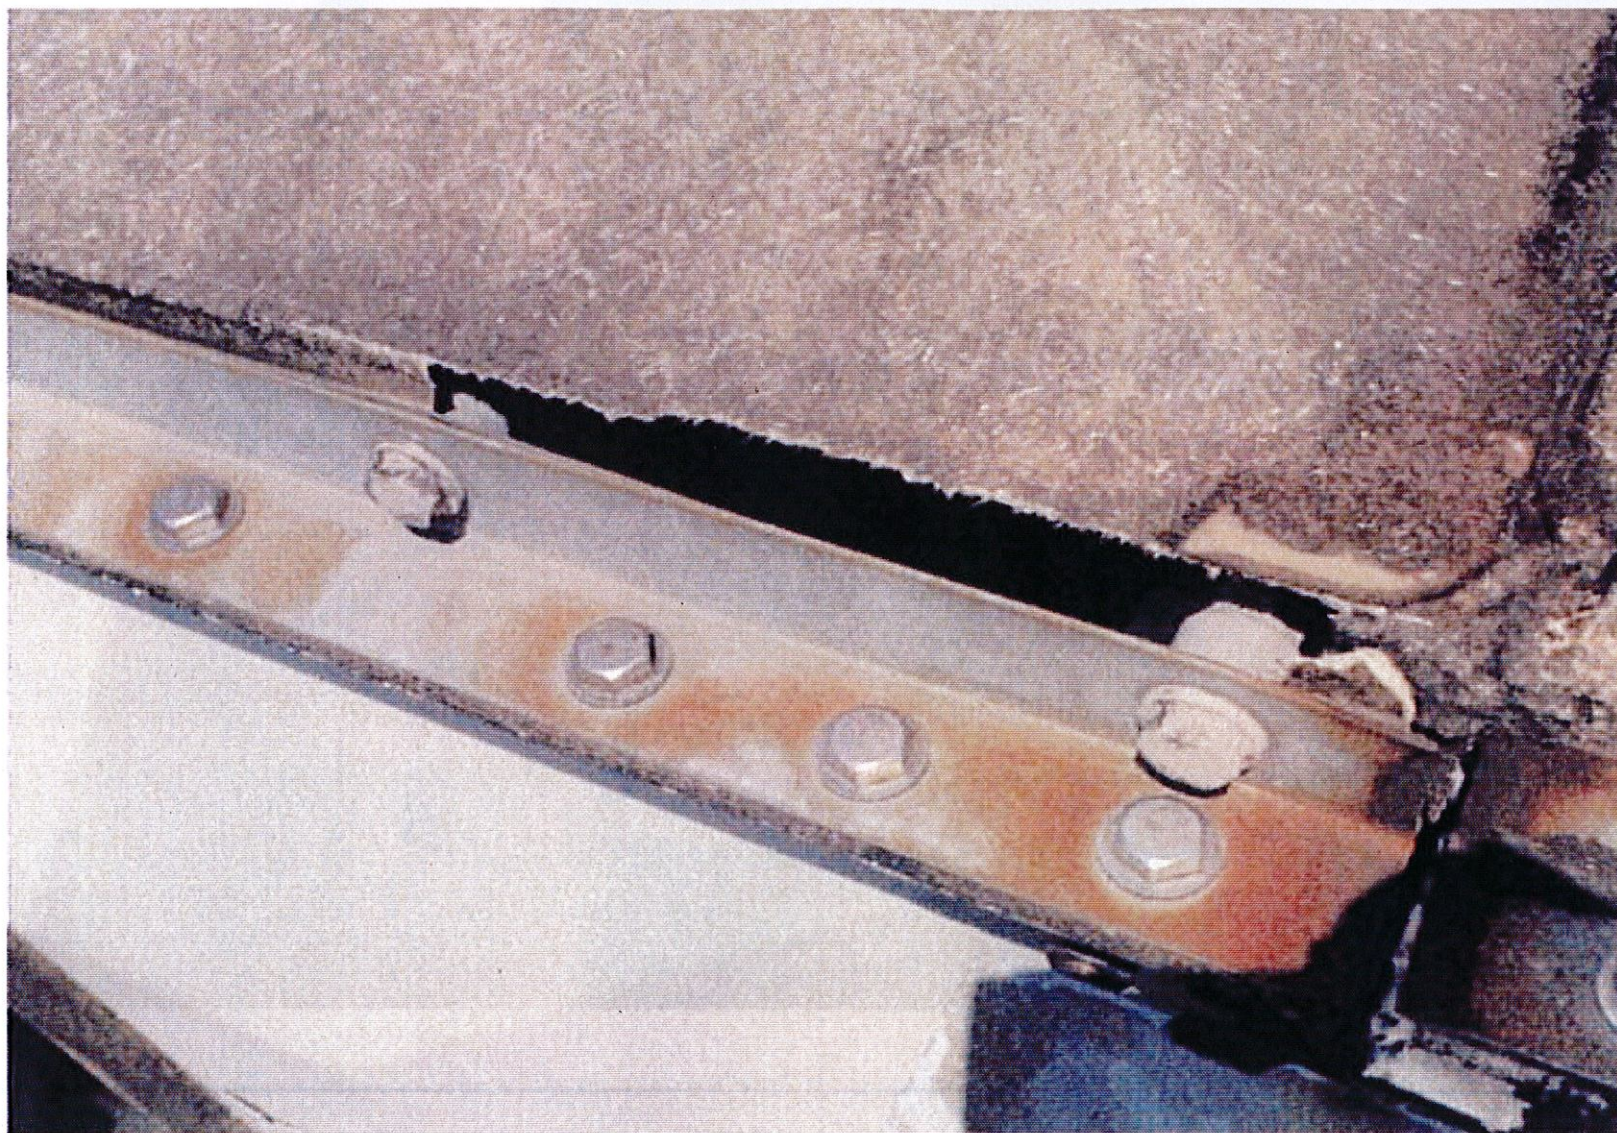
# 熊本大地震の調査速報(写真)旧耐震仕様品 \* 天板破損

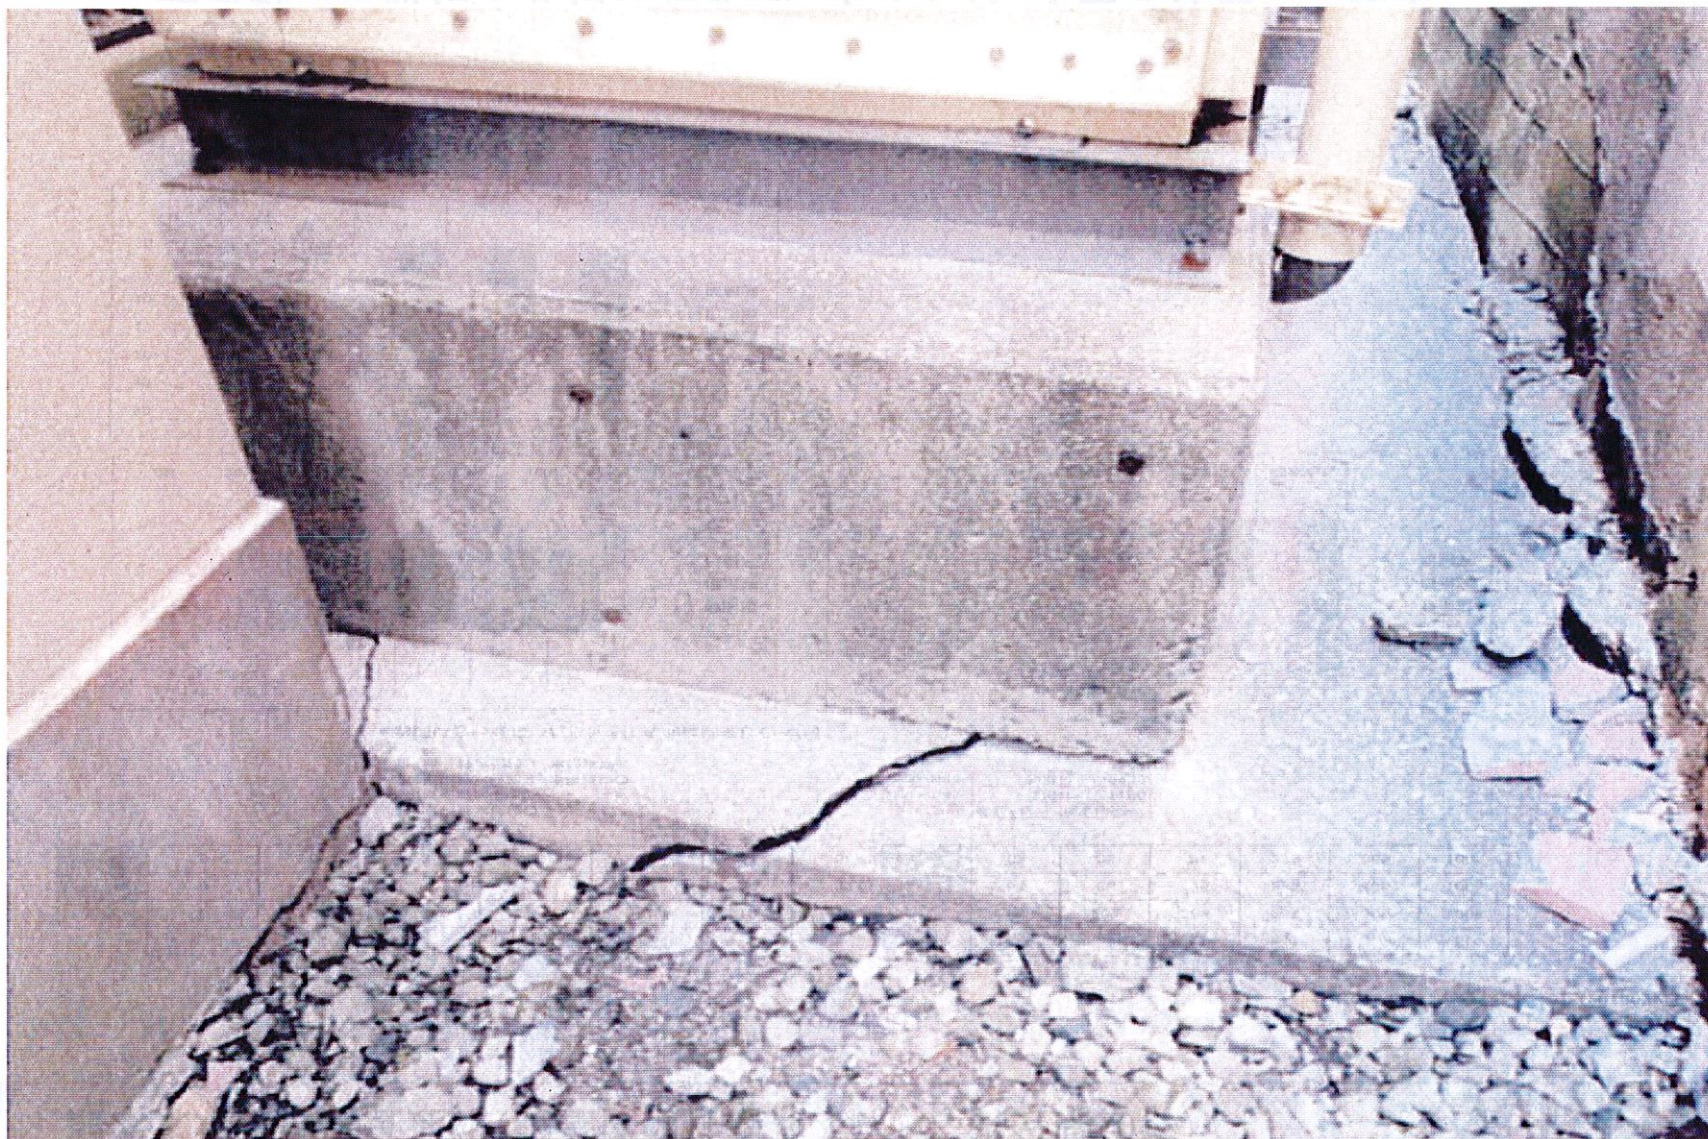
## 熊本大地震の調査速報(写真) \* 基礎コンクリート部亀裂
