## 東日本大震災被害状況

# SEKISUI

地震時の給水タンク被害状況 (調査件数: 1,175 件)

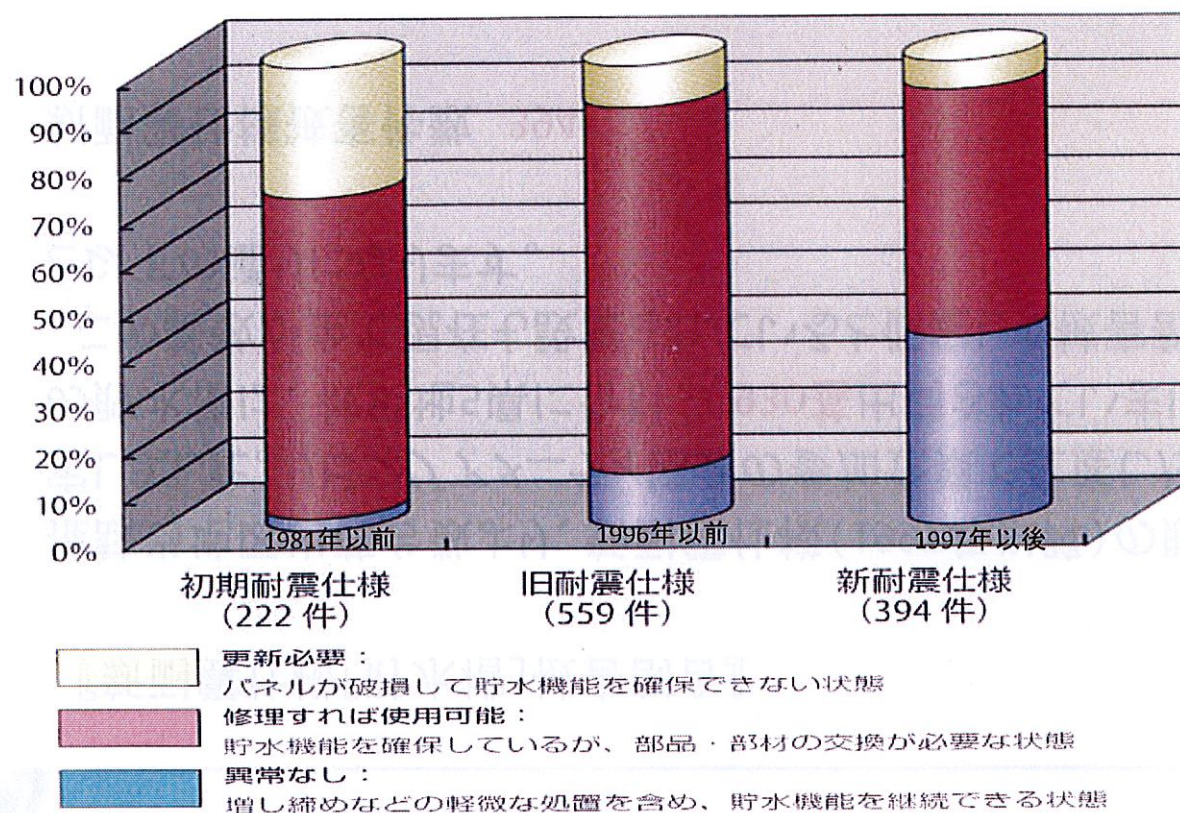
調査依頼総件数1,175件  
(津波被害は除く)

設置年数が長くなると更新必要の割合が多くなり  
異常の割合が減少

新耐震基準仕様は34%  
(旧耐震基準が50%以上)

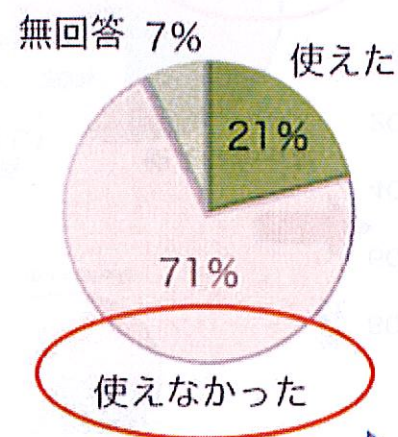
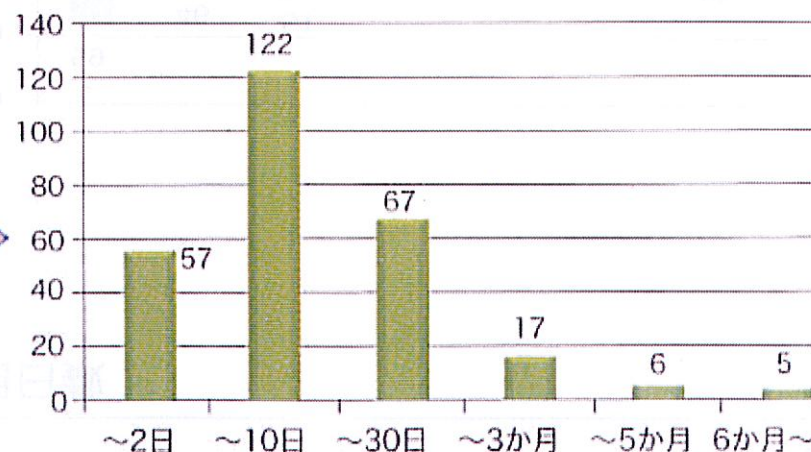
### 水道本管の復旧状況

調査した中では約70%が水道本管からの水の供給が受けられませんでした。  
また、下図のように**60%強の施設が復旧するのに10日間、90%復旧するのに1か月**もかかっていることが分かる。

件数:354件

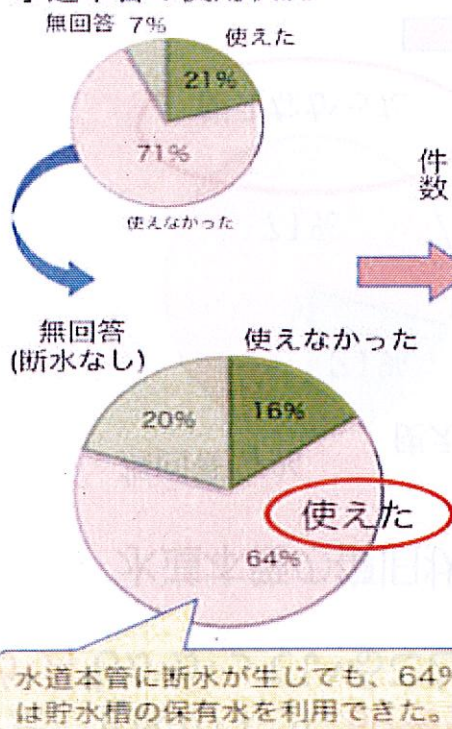
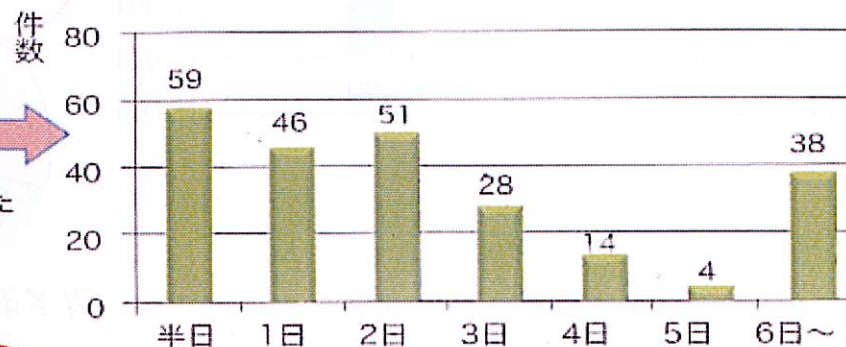
### 貯水槽内の保有水の利用日数

上図は、貯水槽内の保有水を利用した日数を調査したものです。  
その結果**70%以上の水道本管が断水しても、64%の貯水槽はその保有水を利用**できることが判りました。  
(アンケート調査を実施しました。)

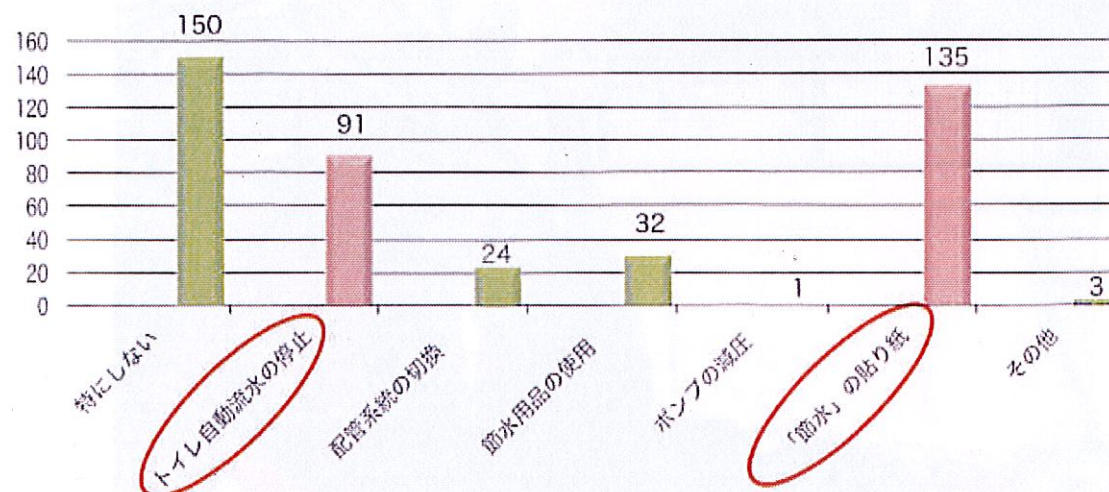
## 水道が復旧するまでに実施した節水方法

左上グラフは、水道が復旧するまでに実施した節水方法を示したものです。必要以上の水の節約をしているのが判ります。

左下グラフでは大地震時での貯水槽の利点の中で、「水道水の確保」、「生活水の確保」として保有水を利用していることが判ります。
